# 云南楚雄“2·17”较大游乐船倾覆事故 调查报告

云南省人民政府事故调查组

2026 年 9 月 22 日

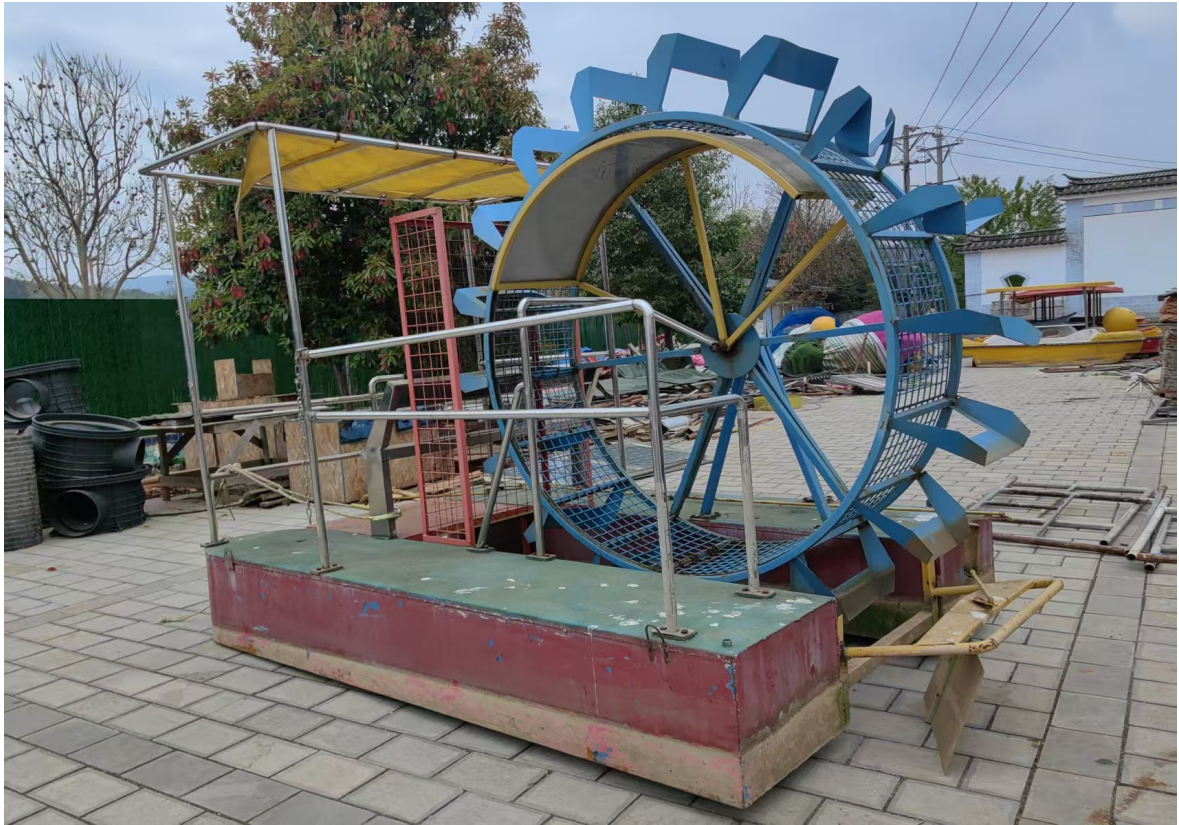
图 1 游乐船

游乐船（见图1），属无动力水上游乐设备，船长3.0m，船宽1.975m，型深0.44m，吃水深度20–25cm，限乘6人，由钢结构等材质组合而成，常见于景区、公园、生态园等场景。2022年9月26日，该公司从江苏省淮安市清江浦区艳艳游乐设备经营部以4944元/艘购买了5艘游乐船，用于水上娱乐项目。

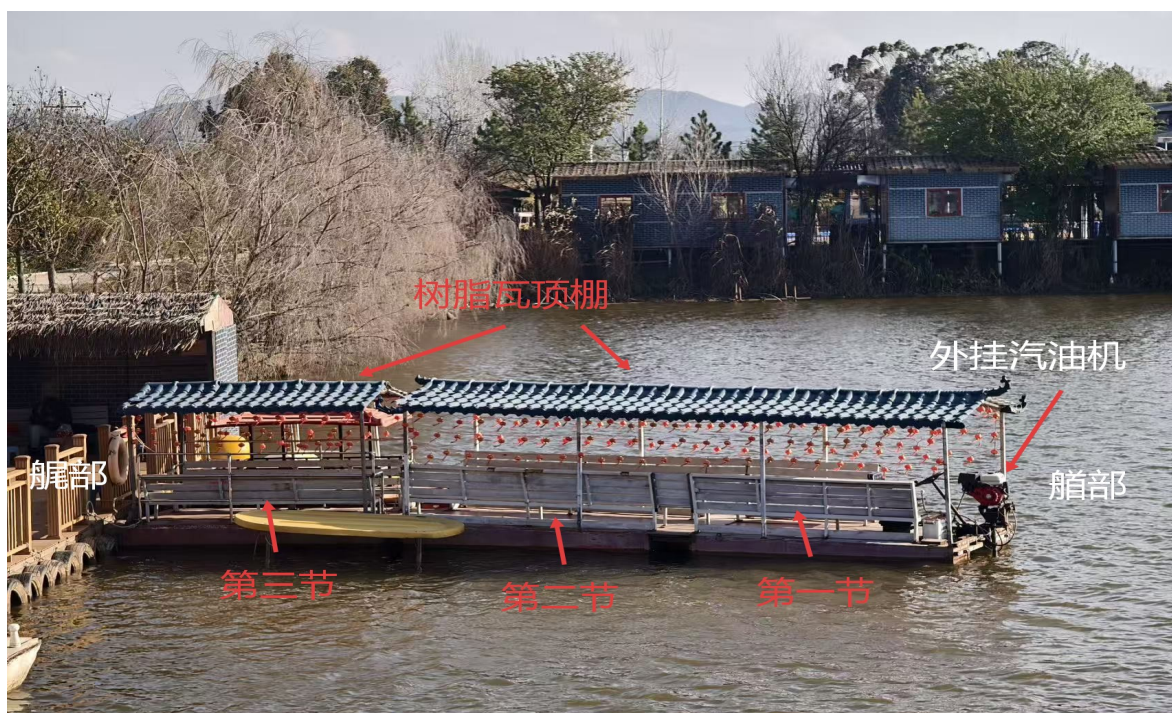
图 2 改造后游乐船

为打造特色水上项目吸引游客，2023 年 8 月起，该公司陆续购买材料，由张某春组织杨某斌等 2 名从业人员自行拼装改造，拆除原 3 艘游乐船上的转轮，加装甲板，用简易活动构件连接三节主体，加装条形座椅，加装树脂瓦顶篷，艏部加装外挂汽油机组装而成。改造后游乐船（见图 2）经自行试验和局部改造，固定船速 2.6km/h，于 2024 年 7 月擅自投入运营，游客凭门票免费乘坐。

涉事企业采用简易构件和加装顶篷的方式将3艘游乐船擅自拼装改造为稳定性较差的涉事游乐船；杨某斌驾驶涉事游乐船违规载客，左转弯时船体向右倾斜导致水涌上甲板，船上游客受惊集中到左侧致船体失稳、倾覆；涉事游乐船顶篷、骨架及装扮物铁丝形成笼状影响乘船游客脱逃和救援，加大事故后果。

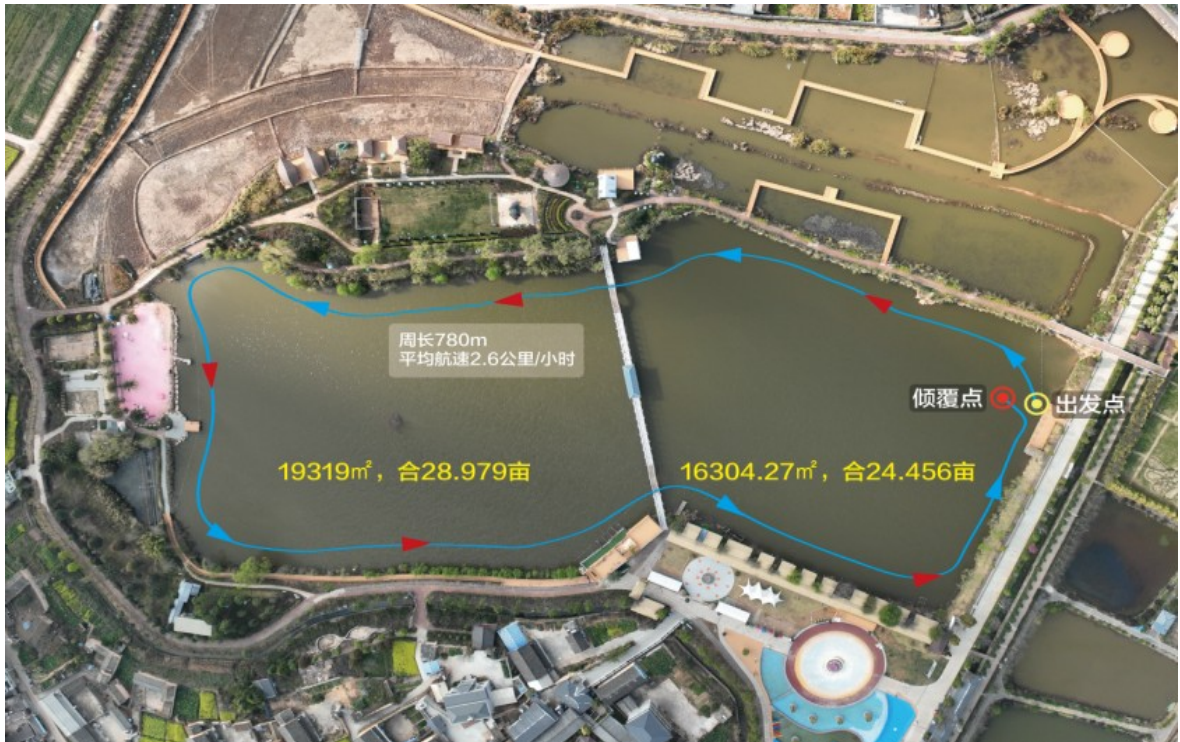
图3 涉事水域

涉事水域（见图 3）属非通航水域<sup>[3]</sup>，原为东华镇莲华村委会集体和群众的鱼塘，2017 年该公司与村民签订转包合同，并经过几次改造形成总面积为 53.43 亩的封闭水域，水深 1.0—1.5m。倾覆点系该封闭水域东北岸码头附近，水深约 1.0—1.2m，水下沉积淤泥平均约 0.2m。事发当日，负责协助水上游乐船观光项目的安全管理人员未上班，临时安排的接替人员因事离岗，又安排其他人员接替相关工作。事发码头配备有救生衣，当次游乐船上乘客未穿戴救生衣。
